LITHIASE VÉSICALE SUR DISPOSITIF CONTRACEPTIF INTRA-UTÉRIN AYANT MIGRÉ DANS LA VESSIE : À PROPOS DE DEUX CAS

BLADDER STONE FORMATION OVER A MIGRATED INTRAUTERINE CONTRACEPTIVE DEVICE REPORT OF TWO CASES

CASSELL A, MBODJI M.M., JALLOH M., DIALLO A., DIALLO Y., LABOU I., NIANG L., GUEYE S.M.

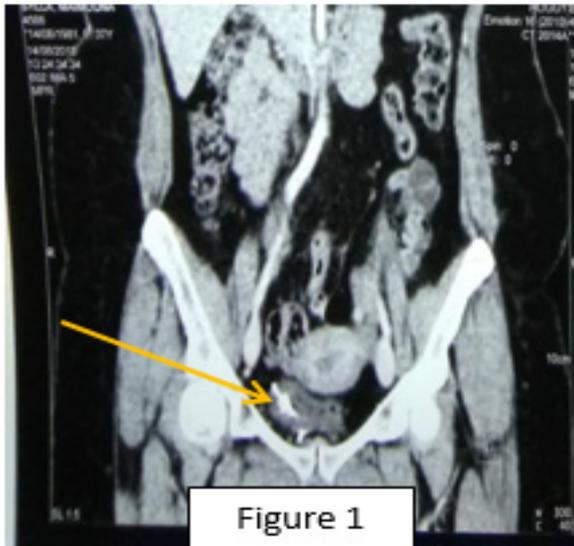
Figure 1

Figure 1. Image TDM montrant le dispositif contraceptif intra-utérin calcifié dans la vessie.

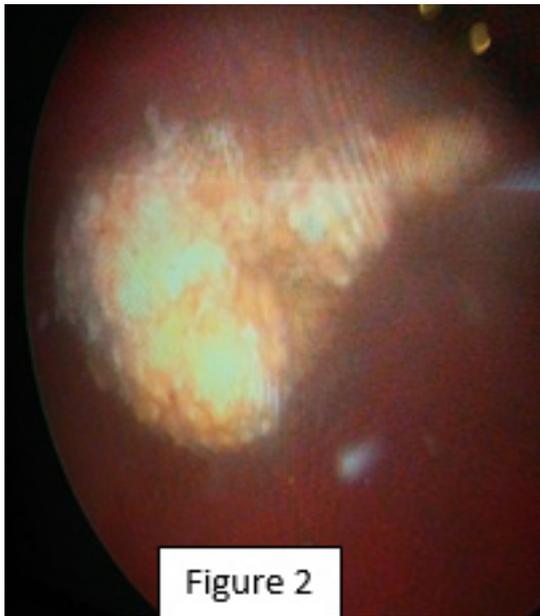
Figure 2

Figure 2. Vue endoscopique du calcul formé sur le DCIU le long du dôme de la vessie.

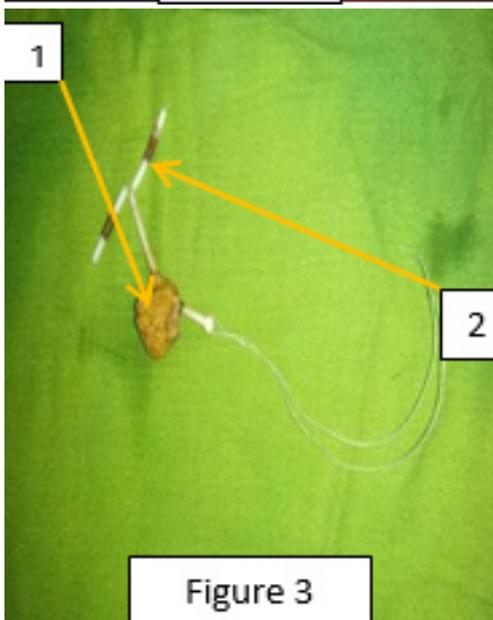
Figure 3 : 1 : Lithiase ; 2 : Dispositif contraceptif intra-utérin en T

Une femme multipare âgée de 37 ans a été référée dans notre service pour la prise en charge d'un calcul intra vésical documenté à la cystoscopie faite dans une clinique locale. Elle avait déjà présenté des symptômes du bas appareil urinaire à type de dysurie et de pollakiurie associées à une douleur sus-pubienne. Elle avait eu un dispositif contraceptif intra-utérin placée 2 ans plus tôt. La culture était négative à l'examen cytbactériologique des urines. L'URO-Tomodensitométrie (Uro TDM) avait objectivé une lithiase du dôme vésical de 10,6 mm (Figure1). A la cystoscopie, on notait une lithiase vésicale fixée au dôme avec des lésions inflammatoires de la muqueuse vésicale. À la cystoscopie sous anesthésie loco régionale, on a mis en évidence un dispositif contraceptif intra-utérin calcifié en forme de T impacté au niveau du dôme vésical (Figure2). La lithiase a été fragmentée à l'aide d'un lithotripteur pneumatique (Lithoclast). Le dispositif contraceptif intra-utérin et les fragments ont été récupérés à l'aide d'une pince à préhension endoscopique (Figure3). Les suites opératoires étaient sans particularités.

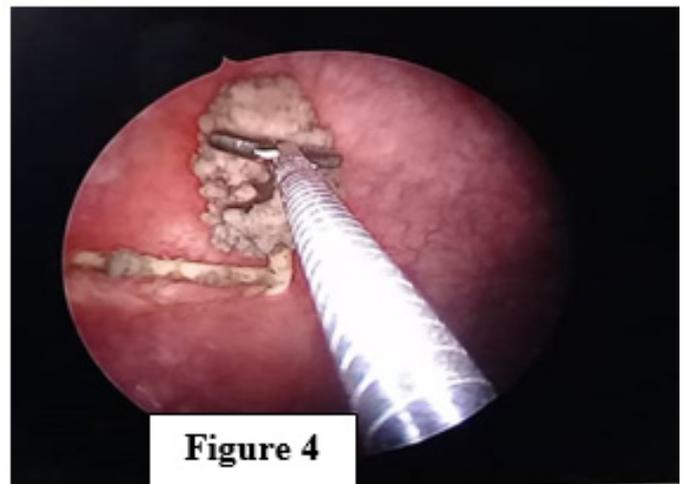
Figure 4

Figure 4. Extraction endovésicale du DCIU calcifié à l'aide d'une pince à préhension endoscopique.

Une femme multipare âgée de 60 ans est venue en consultation pour la prise en charge de symptômes du bas appareil urinaire faits de dysurie et de pollakiurie associée à une hématurie terminale caillotante intermittente évoluant depuis 12 mois. Elle avait été traitée 2 mois auparavant pour une infection des voies urinaires à partir d'une culture d'urines positive qui avait isolé *E. Coli*. Elle avait un dispositif contraceptif intra-utérin placé 20 ans avant sa présentation. L'examen physique était sans particularité. L'échographie abdominopelvienne avait objectivé un calcul de 11 mm le long du dôme de la vessie. L'indication d'une cystolithotripsie était posée. A l'exploration, on notait un dispositif contraceptif intra-utérin en forme de T calcifié qui avait migré et était impacté au niveau du dôme de la vessie. Le calcul était fragmenté à l'aide d'un lithotriporteur pneumatique intracorporel. Le dispositif contraceptif intra-utérin et les fragments ont été récupérés à l'aide d'une pince à préhension endoscopique. Les suites opératoires étaient sans particularité.

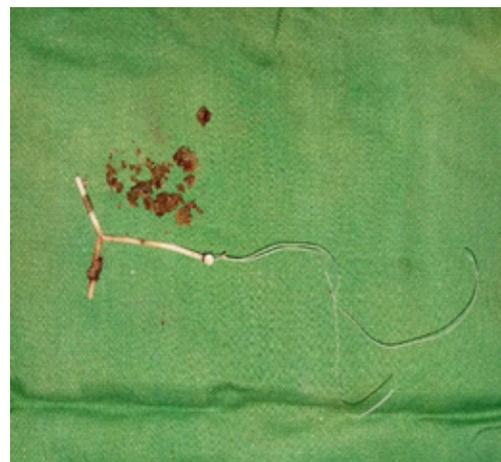
Figure 5 : Fragments de calculs ; Dispositif contraceptif intra-utérin en T
